Lange verborgene Burgmauer restauriert

Seit 2022 wurde eher stillschweigend das Schildmauerwerk der Kirkeler Burg saniert. Jetzt sind die Arbeiten abgeschlossen.

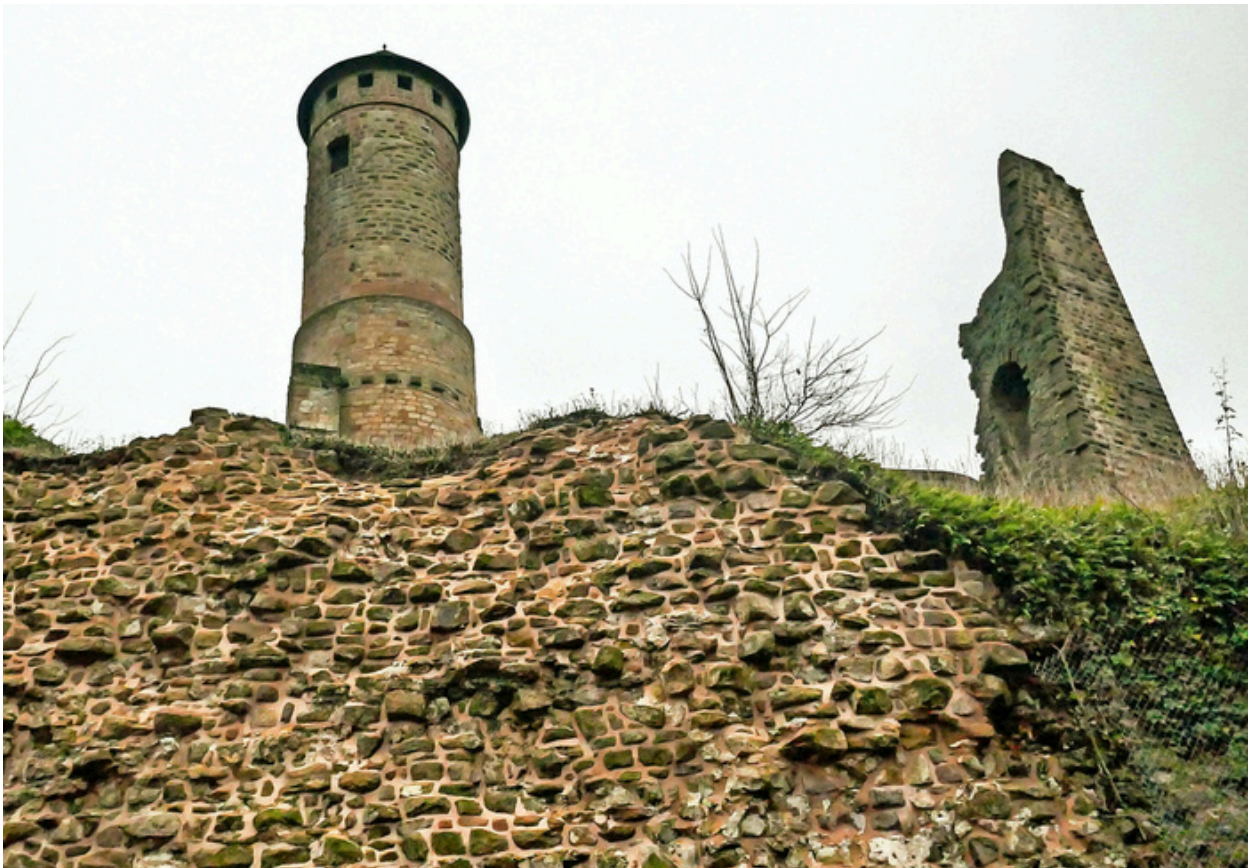
Die sanierte Schildmauer an der Kirkeler Burg bietet nun die Möglichkeit, einen Festungsteil zu sehen, der im Mittelalter für die Absicherung der Anlage zur Feindseite hin gedacht war.

So sei es nötig gewesen, die Standsicherheit wieder herzustellen, das Erscheinung des Mauerbauwerks zu erhalten, den Wasserablauf zu gewährleisten und

zu verhindern, dass alles wieder überwuchert wird. All das sei ab 2022 in ganz unterschiedlichen Arbeitsschritten umgesetzt worden – so mit einer genauen Bestandsaufnahme, der Ermittlung der Art des Mauerwerks und des verwendeten Mörtels und der Antwort auf die Frage, was erhalten werden kann, was zurückgebaut werden muss, und wo Ergänzungen nötig sind.

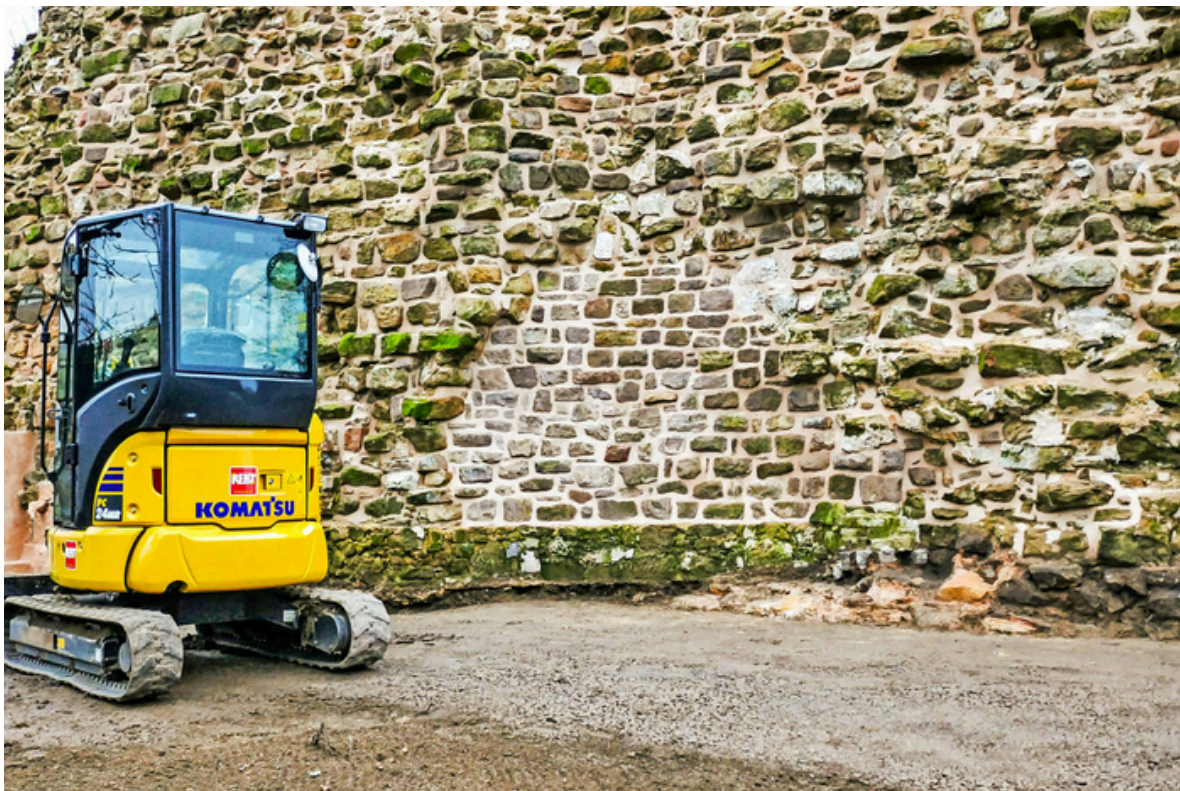
Gut sichtbar hier sind die unterschiedlichen Ausprägungen der Sanierung der früheren Schildmauer. Foto: Thorsten Wolf
